TÜHIKU TÕLGENDAMINE: PÕSTSOTSIALISTLIK LINNAPLANEERIMINE PÄRAST MONUMENTIDE EEMALDAMIST

RAINA LILLEPÕLD, urbanistika magistrant, Eesti Kunstiakadeemia

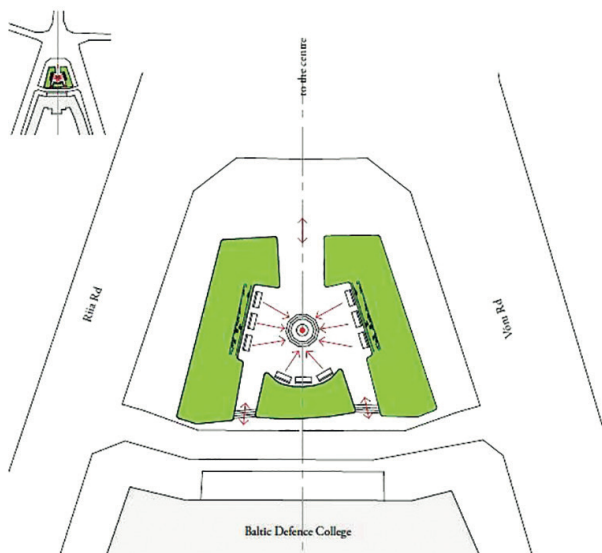
Ala Tartus koos Lenini monumendiga.

Lenini monument Tartus seisis Põllumajandusülikooli hoone ees (aastail 1952–1990) kolmnurksel väljakul Riia ja Võru tänava vahel. Algselt projekteeriti väljak keskse fookuse eesmärgil, et luua vaated monumendile. Istmed paigutati kõrgendatud dekagooni ümber, kus ausammas plintosele püstitati ning ülikoolihoonesse jõudmiseks ei jäänud muud üle, kui selle ümber ring teha. Kui Lenini monument oli maha võetud, võttis selle taga asuva hoone 1999. aastal üle Balti Kaitsekolledž ning selle esine väljak tehti ümber. Väljaku endist tsentraalset fookust muudeti. Väljak projekteeriti ümber pikendatud teljel – fookus viidi keskmest peahoone poole. Klassikalise portikuse ette paralleelselt asetatud lipuvardad suurendavad kolledžihoonele suunatud fookust. Uue paigutuse muudavad veelgi pikemaks kaks looklevat pinki ja piklik purskkaevusüvend. Purskkaevu ümber on astmed, mis suunavad liikumise tänavate poole. Ala on saanud tagasi 1939. aastal algselt projekteeritud tseremoniaalse tunde.

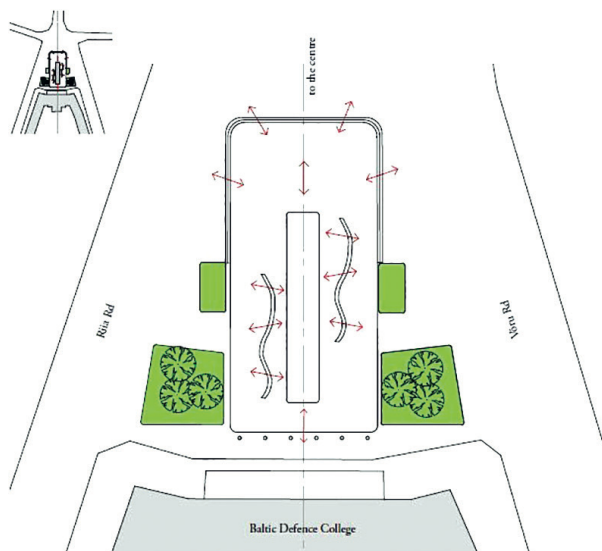
Ala Tartus pärast Lenini monumendi lammutamist.

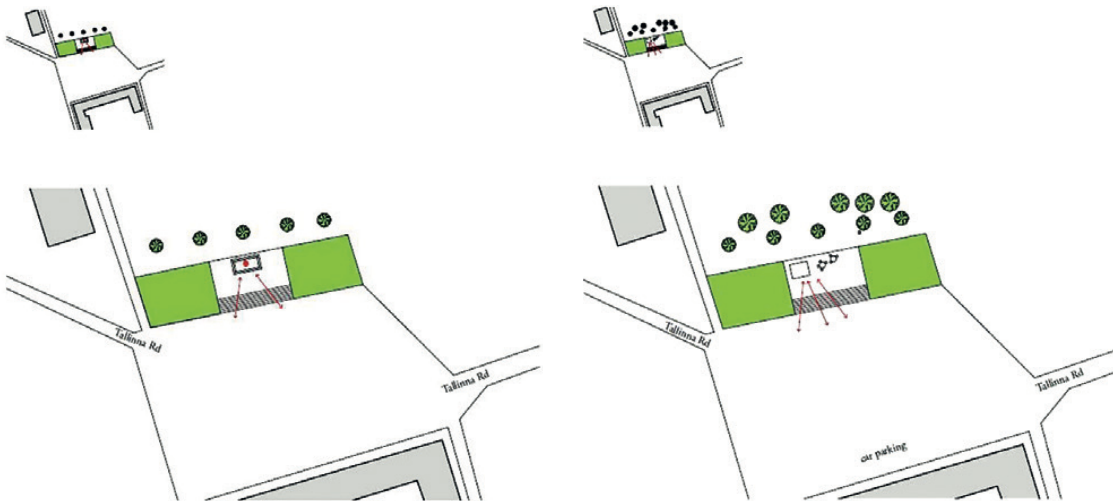
↘ Narva monumendi jaoks projekteeritud ala.

↑ Monumendi ala koos pjedestaalil asuva kohvikuga.

Lenini ausammas Narvas asus Peetri väljakul – üpris avatud paik tänu asjaolule, et väljaku kolmel küljel asuvad hooned tehti teise maailmasõja ajal maatasa ja neid ei ehitatudki üles. Ausammas (püstitatud 1957. aastal) asetati suurele platvormile väljaku põhjaotsas ja selle juurde pääses laiade astmete kaudu. Kuju ees asuv robustne graniidist karniis, kus kompartei bossid paraadidel rahvast tervitasid, lisati 1980. aastatel. Narva oli viimane linn Eestis, kus Lenini kuju maha võeti (21. detsembril 1993). Ausamba asupaik on jäänud peaaegu puutumata. Keskne pjedestaal on läinud, kuid astmed ja kõrgendatud platvorm, millel kuju kunagi seisis, on endiselt alles. Monumendi ala ääristasid kunagi hekid, ent kuna need kasvasid võssa, otsustas kohalik linnavalitsus need eemaldada. Platvormil tegutseb väike kohvik-kiosk, mille paari laua tagant avaneb vaade peamiselt parkla otstarvet teenivale Peetri väljakule. Monumendi projekteerimise ajal istutatud puud on nüüd välja kasvanud, nii et platvorm on roheluse embuses. Ala on endiselt üpriski grandioosne, eriti kontrastis tagasihoidliku, ajutise kioskiga ausamba asemel.

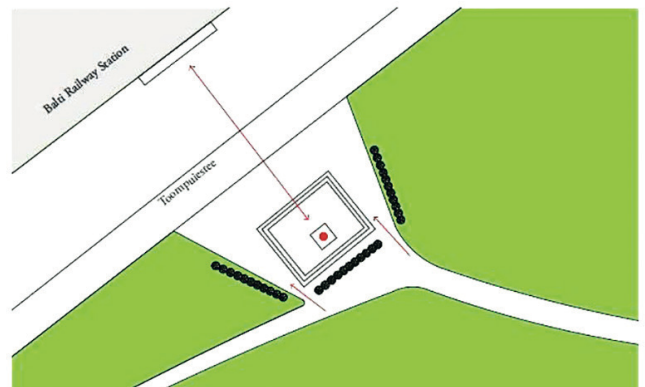
Tallinn: segamatu vaade raudteejaama sissepääsu juurest monumendialale.

Balti jaama vastas asusid kaks nõukogude monumenti: Stalini ausammas (1950-1954) ja mälestusmärk 1924. aasta 1. detsembri ülestõusule (1974-1994). Stalini ausammas pidi algse jaamahoone peasissekäigu juurest kohe nähtav olema. Sama põhimõtet kasutati ka mälestusmärgi puhul. Viimase jaoks tõsteti monumendi ala pisut kõrgemale, et ansamblile mõjukust lisada. Tänapäeval ei ole sellel alal ausammastest enam mingit mälestust, sest see kujundati ümber sellisel moel, otseku oleksid need täielikult ära kustutatud. Ala on tasandatud ja kaetud lahtise kruusa ja kividega ning suvaliselt istutatud põõsaste ja taimedega (suure tõenäosusega asub betoonist vundament endiselt nende all). Kunagine monumendi asukoht näib praegu üpris argine või isegi tähelepandamatu. Selle kõrval asuvad üpris tiheda liiklusega trollipeatus ja parkla, mis paigalt aupaistet veelgi vähemaks võtab. Ka monumendialalt raudteejaama viivat keskset telge ei kasutata enam, sest inimesed ei ületa enam sealsamas teed, vaid kasutavad kas maalust tunnelit või ülekäiku natuke eemal.

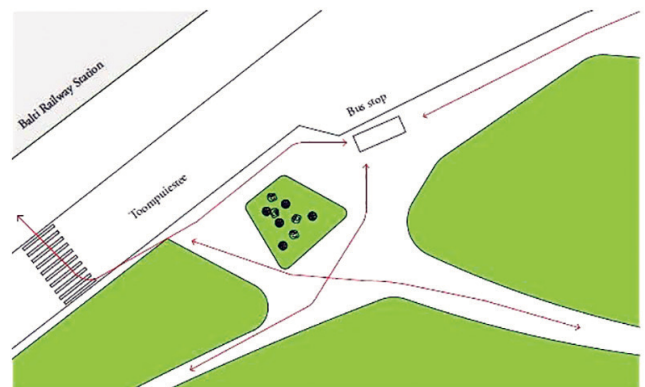
Pargiga ühendatud monumendiala.
